**ANÁLISE CRÍTICA DO PROJETO ESTRUTURAL, POR MEIO DA MODELAGEM  
COMPUTACIONAL: Estudo de caso**

Trabalho de Conclusão de Curso submetido a Faculdade de Engenharia Civil do Instituto de Engenharia do Araguaia da Universidade Federal do Sul e Sudeste do Pará, como requisito para a obtenção do grau de Bacharel em Engenharia Civil.

Este estudo tem como objeto de análise um edifício de concreto armado localizado no campus da UNIFESSPA - IEA em Santana do Araguaia, Pará. A edificação em questão possui uma área construída de 1037 m<sup>2</sup> e foi inaugurada em 2020. Sua estrutura é composta por concreto armado, com alvenaria de vedação em tijolo cerâmico, e a cobertura é formada por lajes pré-moldadas treliçadas e lajes maciças. O foco da pesquisa é a identificação e avaliação de manifestações patológicas presentes na edificação, com o intuito de investigar se tais manifestações são decorrentes de falhas no projeto estrutural ou do processo construtivo. A análise minuciosa dos resultados permitirá compreender a origem dessas patologias.

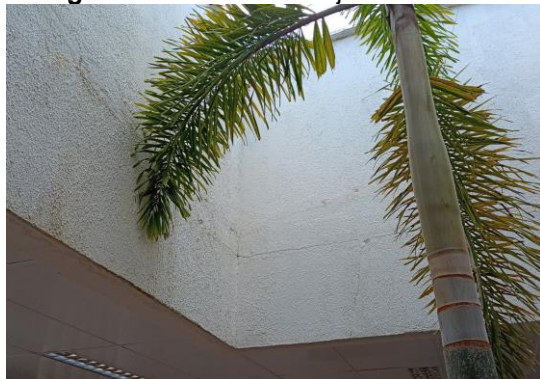
A ABNT NBR 6118 (2014) trata dos deslocamentos em elementos não estruturais, que podem ocasionar mau funcionamento, considerando que esses elementos estão interligados, mesmo não fazendo parte da estrutura principal. Na Figura 23, é possível observar fissuras decorrentes desses deslocamentos, enquanto na Figura 20, é mostrado o colapso do acabamento de gesso, destacando os efeitos desses deslocamentos na integridade dos elementos não estruturais.

**Figura 24** – Fissuras no jardim de inverno

Durante a análise dos deslocamentos verticais das lajes, foi constatado que eles excedem os limites estabelecidos pela NBR 6118/2014. Como resultado desses deslocamentos, foram observadas fissuras em elementos não estruturais (alvenaria e acabamento de gesso), que podem levar a um mau funcionamento desses elementos, considerando que estão interligados, embora não façam parte da estrutura principal. Dessa forma, conclui-se que as manifestações patológicas presentes no jardim de inverno estão diretamente relacionadas ao deslocamento vertical da laje. A análise da capacidade resistente das lajes treliçadas e maciças também foi abordada. No caso das lajes treliçadas, foram identificadas quatro lajes com uma taxa de armadura

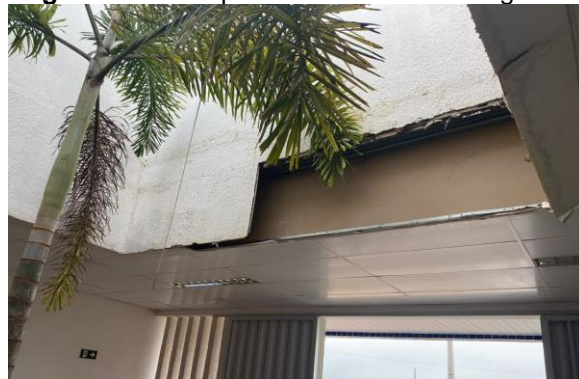
**Figura 25** – Colapso do acabamento de gesso.
