UNIVERSIDADE FEDERAL DO SUL E SUDESTE DO PARÁ  
INSTITUTO DE ENGENHARIA DO ARAGUAIA  
CURSO DE BACHARELADO EM ENGENHARIA CIVIL

**ESTUDO DE PREVISÃO DE VIDA ÚTIL RESIDUAL DE PONTE EM CONCRETO  
ARMADO POR MEIO DE ENSAIOS NÃO DESTRUTIVOS**

Trabalho de Conclusão de Curso submetido a Faculdade de Engenharia Civil do Instituto de Engenharia do Araguaia da Universidade Federal do Sul e Sudeste do Pará, como requisito para obtenção do grau de Bacharel em Engenharia Civil.

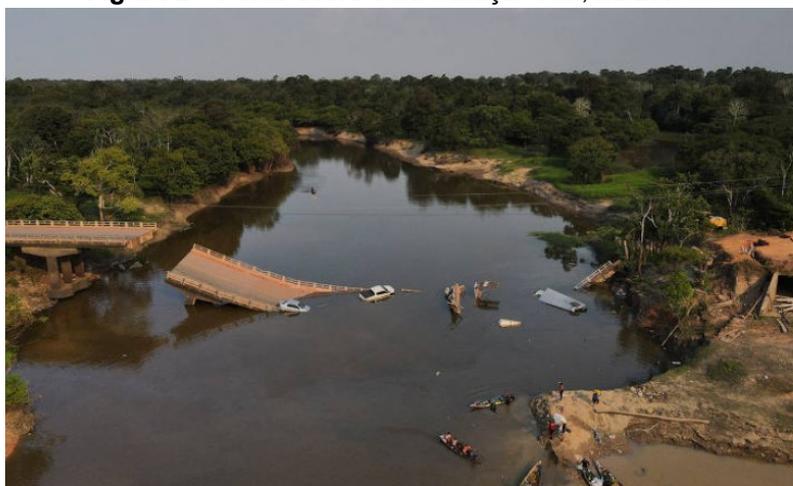
**Figura 2** – Ponte sobre o rio Curuçá - AM, na BR-319.

Foi o que ocorreu recentemente no estado do Amazonas, quando duas pontes na BR-319 desabaram num intervalo de dez dias nas proximidades de Manaus, causando prejuízos financeiros e perdas de vidas. A primeira ponte situa-se sobre o rio Curuçá, e desabou no dia 28 de setembro de 2022, conforme observa-se na **Figura 2**, deixando sete veículos submersos e ferindo várias pessoas, das quais quatro vieram a óbito (SASSINE, 2022).

Segundo a ficha de inspeção técnica do Departamento Nacional de Infraestrutura de Transportes (DNIT), a ponte possuía uma nota 4 de 5, ou seja, não apresentava sinais de comprometimento da estrutura e não necessitava de ações corretivas, apenas serviços de manutenção. No entanto, um relatório técnico realizado por fiscais de empresas contratadas pelo próprio DNIT na véspera do desabamento,

apontou situação crítica de alguns pontos da estrutura, devido a detecção de fissuras e trincas nos pilares próximos ao bueiro (SASSINE, 2022).

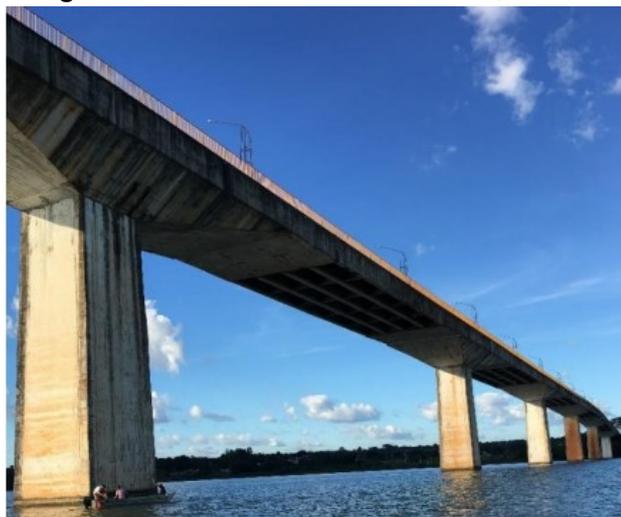
**Figura 3** – Ponte sobre o rio Tocantins, TO-255.

Outro caso relevante a se discutir, é o da ponte sobre o Rio Tocantins, localizada no município de Porto Nacional - TO, na Rodovia Estadual TO-255, apresentada na **Figura 3**, a qual consistia em uma ligação essencial entre a BR-153 e a Ferrovia Norte-Sul, sendo o principal modal de escoamento da produção do estado. A ponte apresenta diversas manifestações patológicas que se agravaram pela ausência de manutenção, levando à restrição de uso em 2011 e suspensão do tráfego em 2019, liberado apenas para pedestres, bicicletas e motocicletas (SILVA, 2019).

Uma das patologias mais frequentes observada, foi a corrosão eletroquímica generalizada por carbonatação, originada por diversos fatores como cobrimento inadequado, concreto muito poroso, fissuras decorrentes de outras manifestações patológicas e infiltração (SILVA, 2019).

Os resultados desse estudo possibilitam a constatação de que o principal problema que levou à deterioração das estruturas, foi a perda de seção das armaduras por corrosão, além do rompimento de armaduras (SILVA, 2019). A maioria das patologias relativas ao concreto identificadas, também afetam as armaduras, devido à degradação da camada de cobrimento.

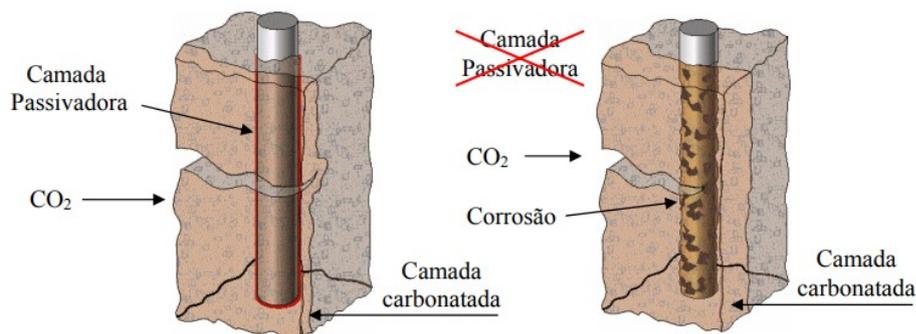
**Figura 4** – Representação da passivação das armaduras.

Essa delgada camada sobre o metal é formada por óxidos e hidróxidos que atua como uma barreira de proteção, estabilizada pela elevada alcalinidade da solução dos poros do concreto, impedindo o progresso da corrosão (CARMONA, 2005). A Figura 4 representa a passivação das armaduras no interior do concreto.

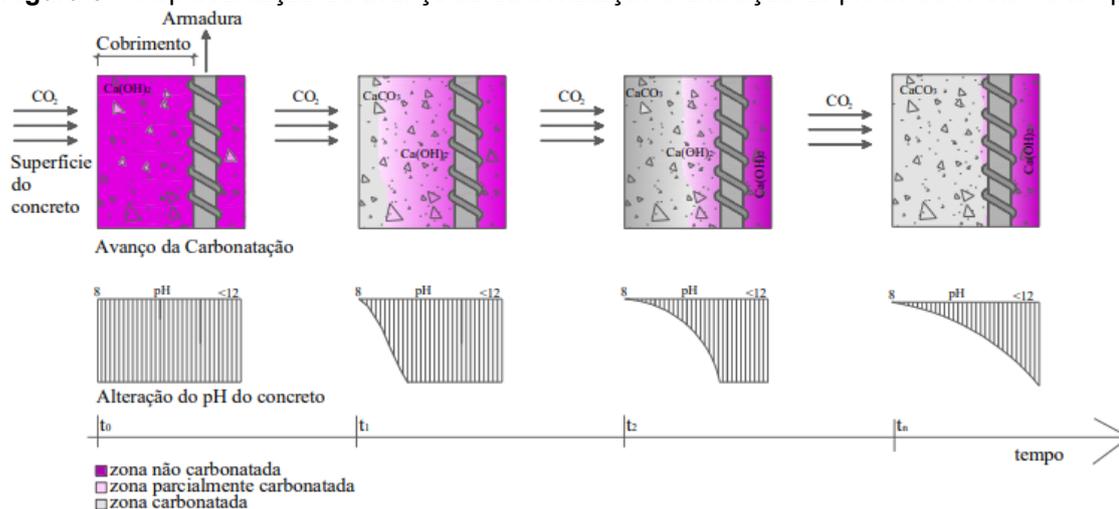
**Figura 5** – Representação do avanço da carbonatação e alteração do pH do concreto no tempo.

cimentante, ocorre a formação do  $\text{CaCO}_3$ , e a conseqüente redução do pH do concreto. Quanto esse processo chega às proximidades da armadura ( $t_n$ ), diz-se que a mesma está despassivada (desprotegida), estando suscetível à corrosão (POSSAN, 2010). A Figura 5, representa o avanço gradual da frente de carbonatação.

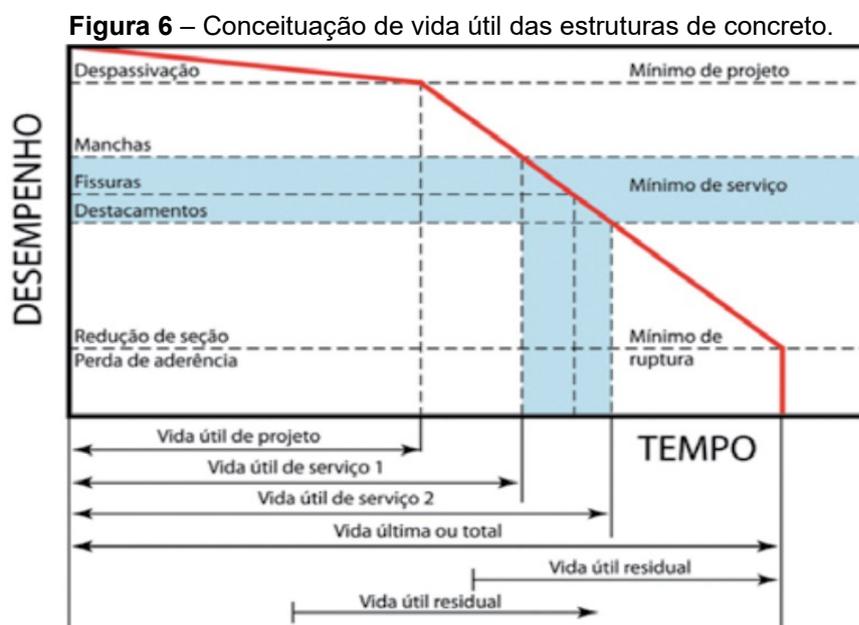
Para Helene (1993) a vida útil pode ser distinguida em três situações. São elas a vida útil de projeto, a vida útil de serviço ou de utilização e vida útil total. A Figura 6 apresenta o modelo de vida útil de estruturas de concreto armado proposto pelo autor, tendo como referência o fenômeno da corrosão das armaduras.

A vida útil de projeto, também denominada como período de iniciação, trata-se do período de tempo que vai até a despassivação da armadura. Ela corresponde ao tempo necessário para que a frente de carbonatação atinja as armaduras, e deve ser adotada no projeto estrutural, visando a segurança. O fato da carbonatação atingir

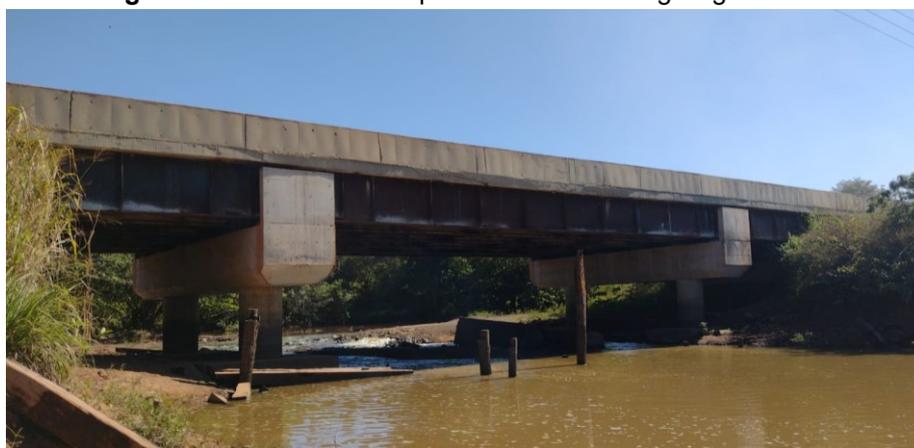
**Figura 9** – Vista lateral da ponte sobre o Córrego Água Preta.

A Figura 9 apresenta uma vista lateral da ponte, na qual é possível identificar alguns elementos da superestrutura, da mesoestrutura, e parte dos blocos.

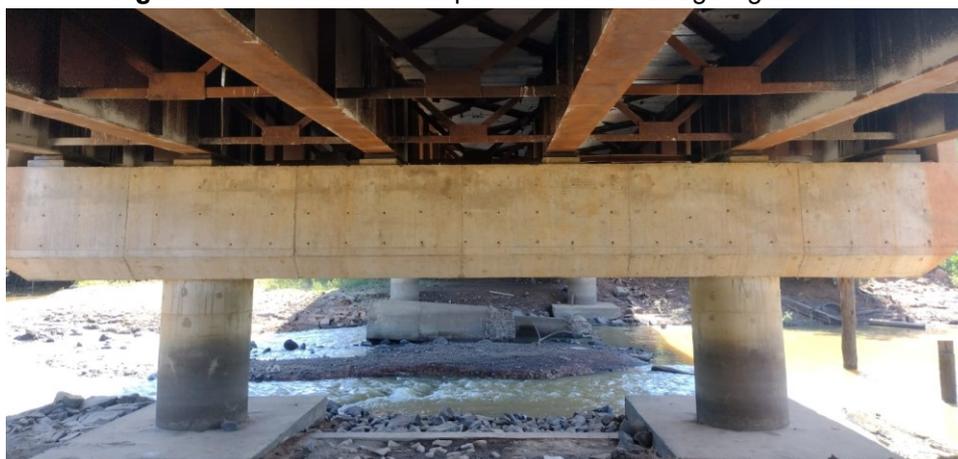
**Figura 11** – Vista inferior da ponte sobre o Córrego Água Preta.

Para as fundações, foram adotados dois sistemas, um para os pilares e outro para os encontros. O primeiro consiste em blocos de coroamento sob os pilares, de 2,60 m por 3,60 m com altura de 1,40 m, ligados por vigas baldrame de 0,30 m de largura por 1,00 metro de altura, conforme Figura 11. Os blocos distribuem as cargas para oito estacas pré-moldadas, com comprimentos variáveis de 11, 12 e 13 m, dependendo da profundidade do solo resistente. Sob os encontros, foram empregados blocos corridos de 2 m de largura total por 1,00 m de altura ao longo da cortina, distribuindo as cargas para 18 estacas pré-moldadas.

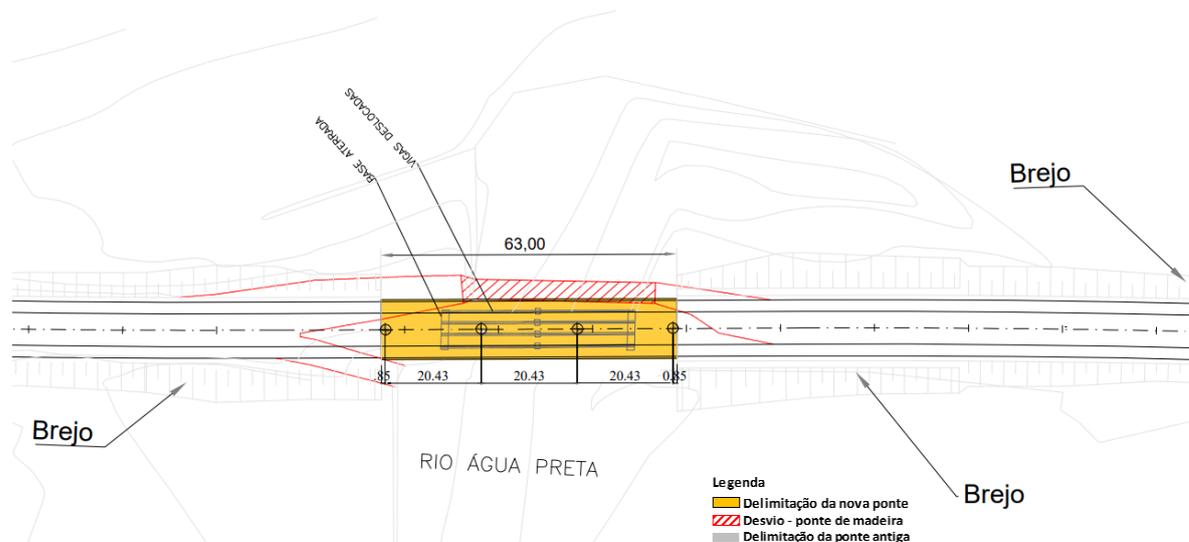
**Figura 12** – Planta da ponte sobre o Rio Água Preta.

Através dos documentos disponíveis, observou-se que até o ano de 2018 (data do projeto), existia no local da ponte uma estrutura semiacabada de uma construção anterior que não atende ao vão existente, além não estar locada corretamente. A travessia do rio era realizada por meio de um desvio sobre ponte de madeira, conforme Figura 12.

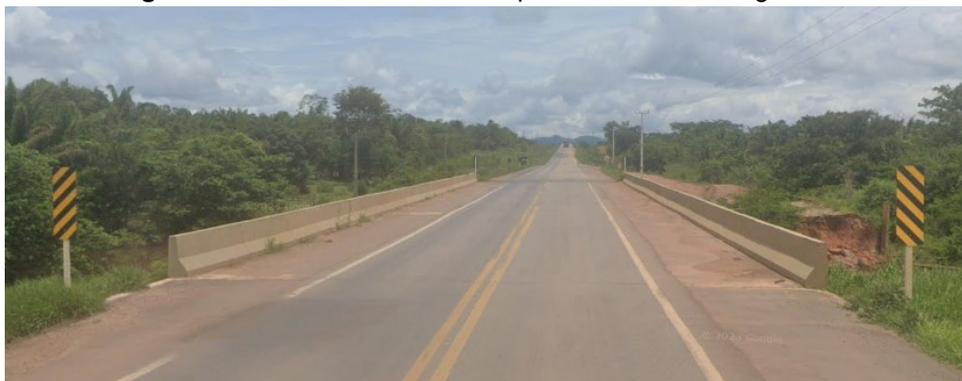
**Figura 13** – Vista do tabuleiro da ponte sobre o Rio Água Preta.

A Figura 13 mostra a vista atual do tabuleiro da ponte sobre o Rio Água Preta. Na sua placa de identificação, está descrita a extensão de 30 metros, no entanto, a ponte possui 63 metros de comprimento, de acordo com o projeto e confirmado por medição no local. Supõe-se que a placa seja referente à antiga estrutura, a qual foi reconstruída devido ao alargamento do córrego, que passou a ser denominado Rio Água Preta.

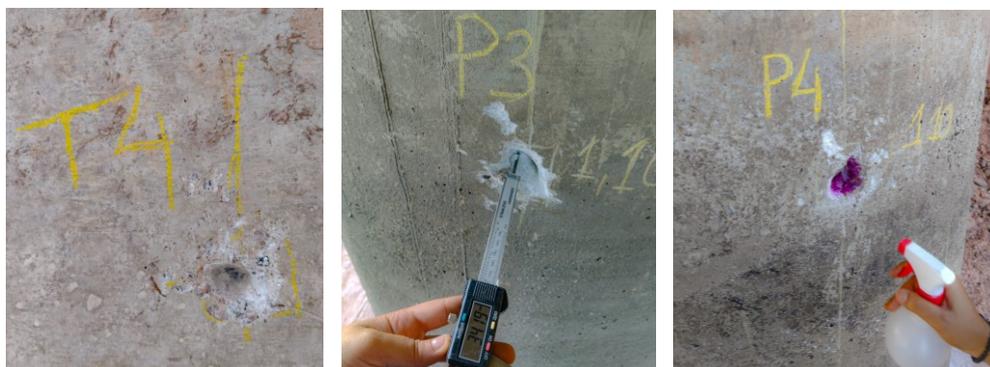
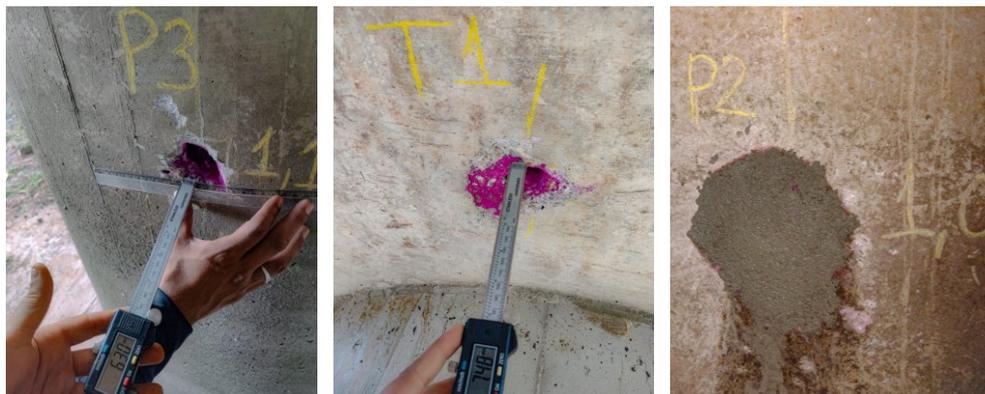
**Figura 18** – Etapas do ensaio de carbonatação em diferentes elementos (continua).

O ensaio seguiu as seguintes etapas, ilustradas na Figura 18:

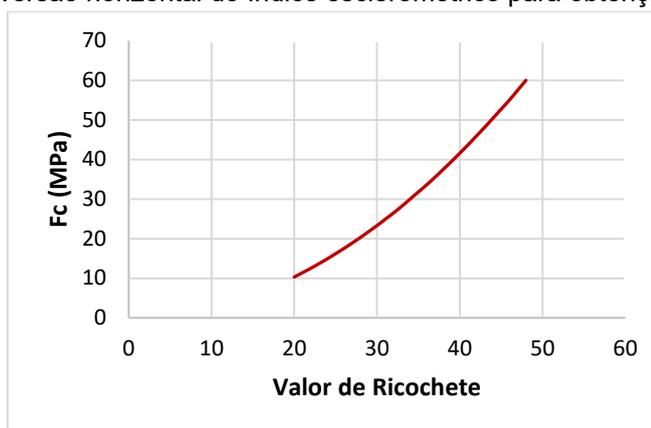
**Gráfico 2** – Conversão horizontal do índice esclerométrico para obtenção da resistência.

Por meio do gráfico, foi possível obter uma equação potencial que descreve a curva gerada pelos dados, onde R representa o  $I_{E,\alpha \text{ Méd}}$ , apresentada na Equação 5.

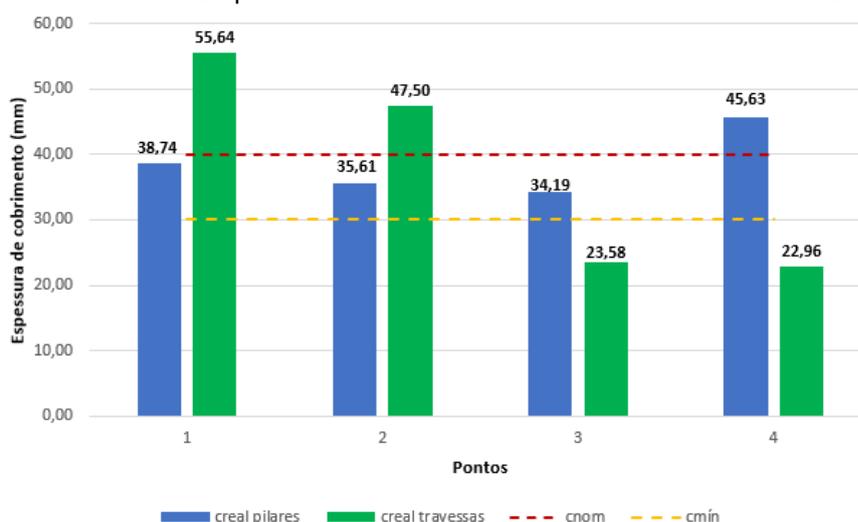
**Gráfico 6** – Comparativo cobrimento real versus cobrimento nominal.

Observa-se que entre os pilares, todos atendem ao cobrimento mínimo, sendo que em um deles (P4) o cobrimento real ultrapassou o cobrimento nominal. Nas travessas, dois pontos apresentaram um cobrimento abaixo do mínimo (T3 e T4), e outros dois tiveram tolerância executiva maior que 10 mm (T1 e T2), sendo que cada par de pontos se referem às extremidades da mesma travessa. Essa divergência explicaria a obtenção de valores menores da VUR pelo primeiro método para esses elementos, pois sua espessura de cobrimento ativo já está bastante comprometida.

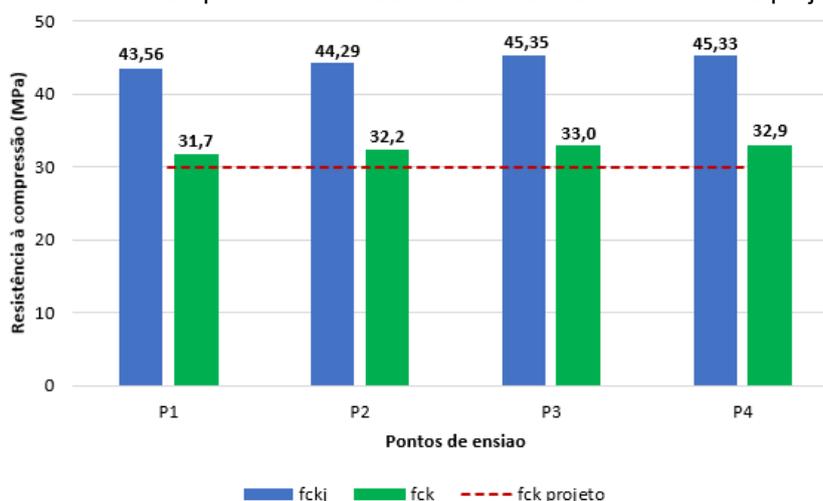
**Gráfico 7** – Comparativo entre as resistências estimadas e a de projeto.

Observa-se que entre os requisitos de durabilidade avaliados, todos estão de acordo com os limites estabelecidos por norma, com exceção do cobrimento medido nos pontos T3 e T4. Assim, os elementos da ponte possuem as características necessárias para resistir à ação dos mecanismos de degradação com o tempo. Entretanto, essa observação não garante que a vida útil residual estimada seja atendida, visto que a garantia do prazo de vida útil da obra depende das suas condições de uso e das manutenções periódicas, que podem até aumentar sua VU.
